Comune di Albiano (TO)
Immobile in via XX Settembre n.2.
**Relazione tecnica dei tasselli di indagine
stratigrafica.**

Scheda di rilevamento.

Committente: Comune di Albiano d'Ivrea (TO)

- *Lavori di:* Restauro e risanamento conservativo della facciata dell'immobile in oggetto.

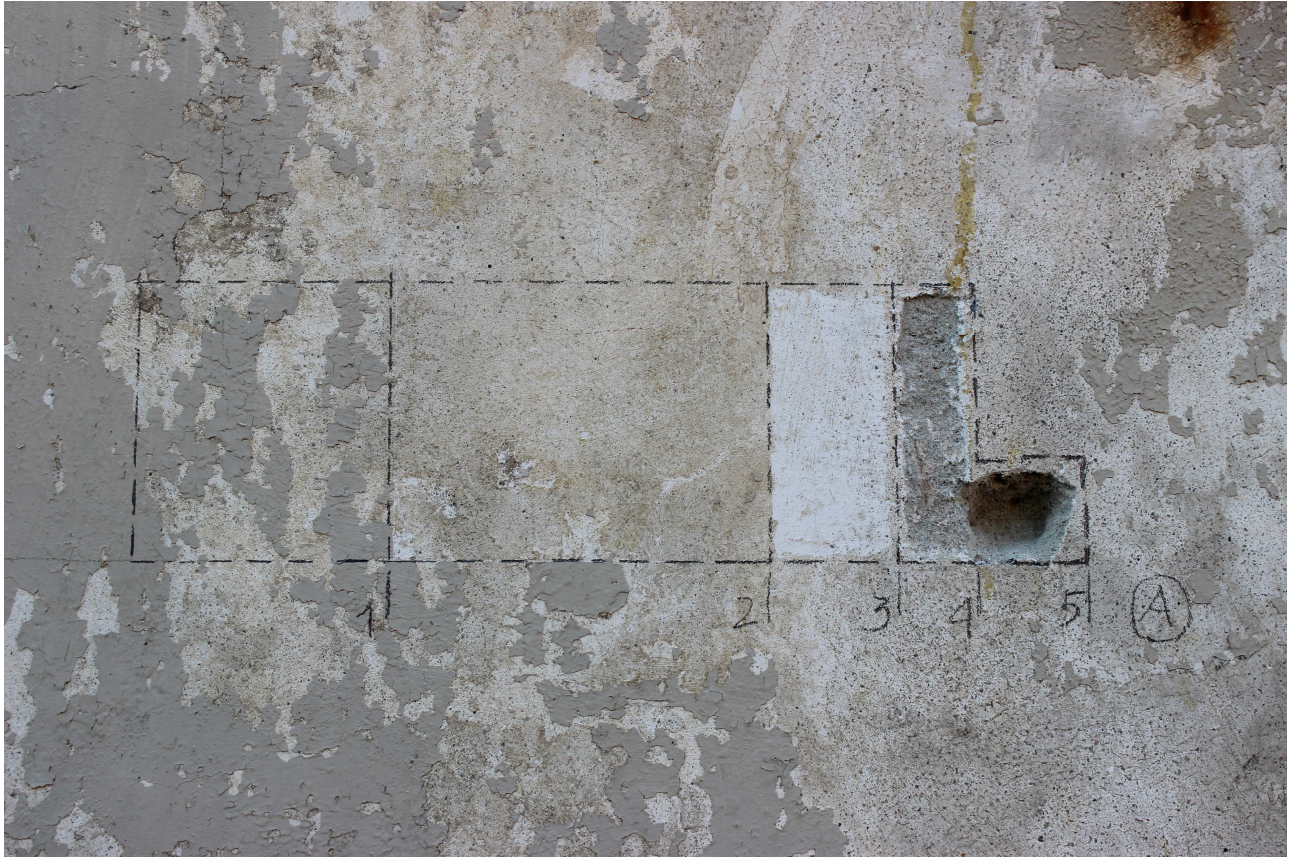
Tassello A : (Parete rivolta a nord)

- Strato 1: Strato di scialbo grigio, in pessimo stato di conservazione, eseguito con idropittura color grigio databile intorno agli anni ottanta. In alcune zone con aspetto polveroso e in stato di distaccamento.
- Strato 2: Tracce di tinteggio originale eseguito presumibilmente con colori a calce; si è riscontrato un color giallo sabbia. Si propone il codice RAL 1002
- Strato 3: Strato di intonaco a marmorino.
- Strato 4: Intonaco a sabbia e calce.
- Strato 5: Tassello di profondità. Non si evidenziano strati di intonacature piu' antiche.

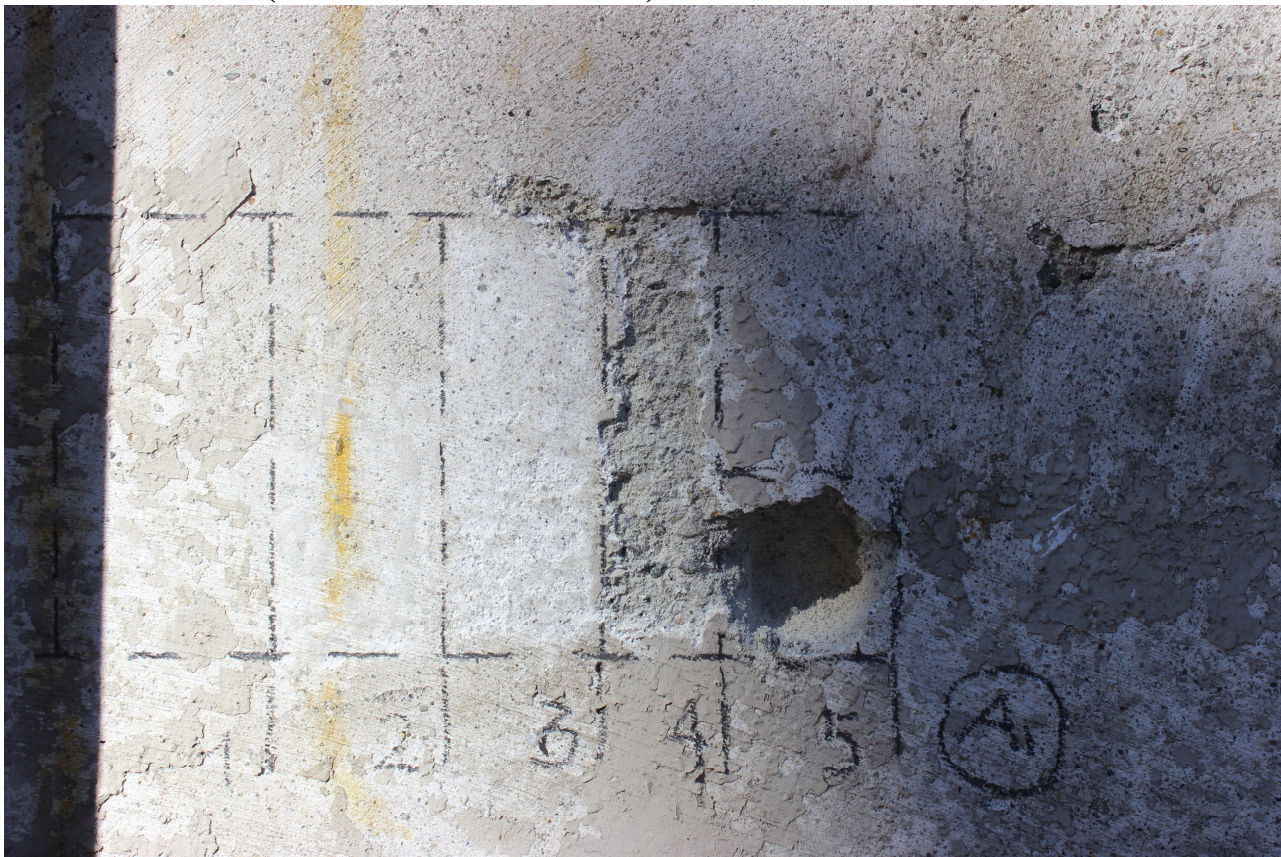
Tassello A1: (Parete rivolta a sud)

- Strato 1: Strato di scialbo grigio, in pessimo stato di conservazione, eseguito con idropittura color grigio databile intorno agli anni ottanta. In alcune zone con aspetto polveroso e in stato di distaccamento.
- Strato 2: Tracce di tinteggio originale eseguito presumibilmente con colori a calce; si è riscontrato un color giallo sabbia. Si propone il codice RAL 1002
- Strato 3: Strato di intonaco a marmorino.
- Strato 4: Intonaco a sabbia e calce.
- Strato 5: Tassello di profondità: non si evidenziano strati di intonacature piu' antiche.

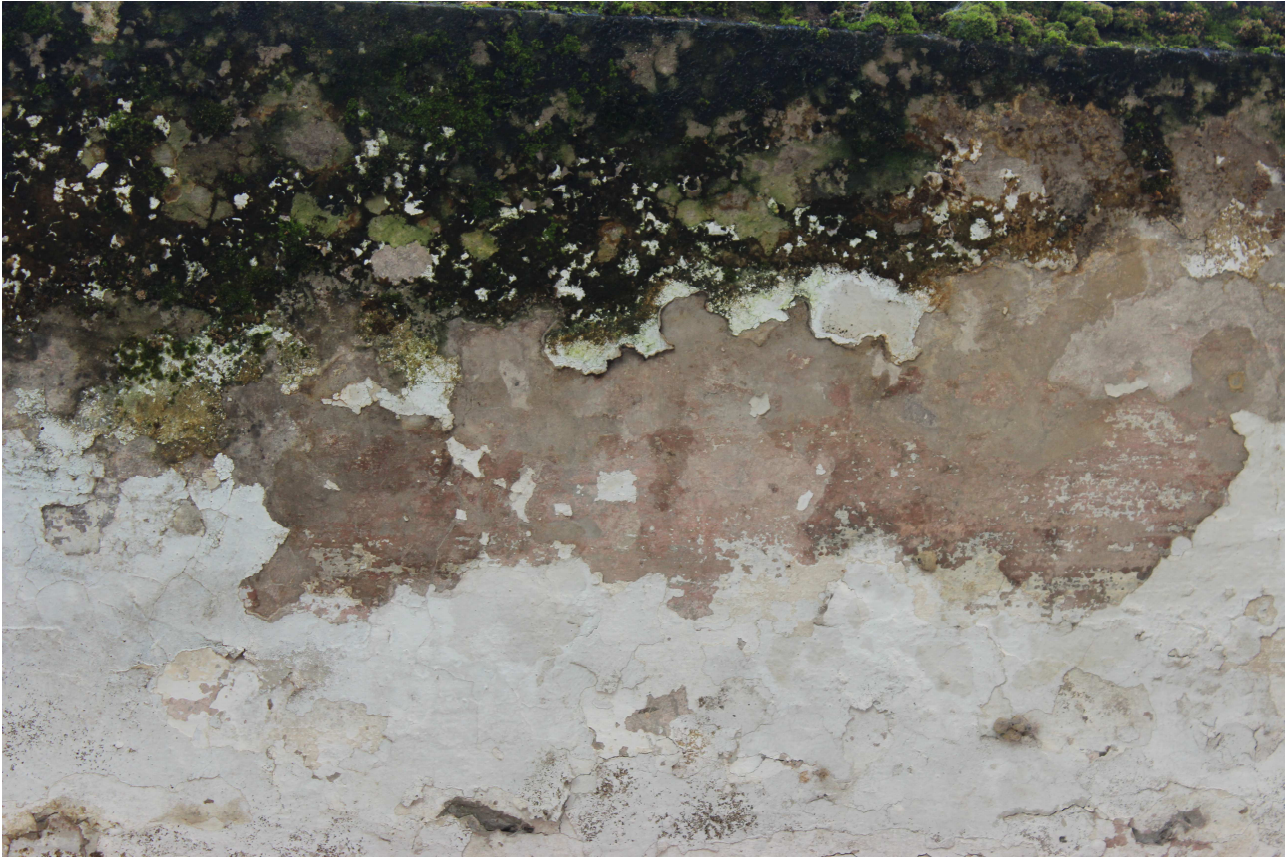
Tracce di colore sui balconcini e lesene.

Sulle mensole a rilievo ornate con foglia d'acanto e sulla base inferiore dei balconcini, si è riscontrata la presenza di un colore originale rosato al di sotto di uno strato di scialbo in pessimo stato di conservazione di colore bianco avorio, probabilmente idropittura all'acqua. Si propone un colore rosato con codice RAL 3017.
